**ROTAX.**

# SERVICE INFORMATION

1 UL 95-D/rev. 1

## Ground connection for pick-up wiring, ROTAX Engine Series Type 912 UL

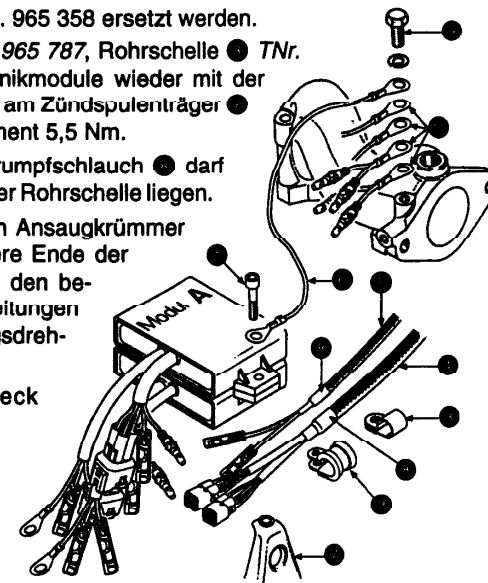
Bei der bisherigen Ausführung der Zündanlage können im Bereich starker Radiosen der Zündstörungen vorkommen. Aufgrund positiver Ergebnisse entsprechender EMV-Tests (elektro-magnetische Verträglichkeit) müssen sämtliche betroffenen Motore nachgerüstet werden.

8.1) Innensechskantschraube ● M5x25 abschrauben und Rohrschelle ● mit innenliegendem Gummi entfernen.

8.2) Neue Rohrschelle ● (ohne Gummiverkleidung) aufschieben und die Leitungsstränge der Geber- und Ladespulenleitung ● und ● soweit nach vorne schieben, bis das Metallgeflecht der beiden Leitungsstränge zur Gänze in der neuen Rohrschelle aufliegt.

8.3) Die Zündungs-Absteilleitungen sind über die ganze Länge abzuschirmen. Die Abschirmungen sind mit kurzen Anschlußdrähten gemeinsam mit der Masseleitung ● bei der Innensechskantschraube ● zu verschrauben. Zündschalterseitig sind die Schirmungen der Absteilleitungen ebenfalls sicher mit Masse zu verbinden. Ist eine nachträgliche Anbringung der Schirmung nicht mehr möglich, kann das Elektronikmodul von Zündkreis A durch ein neues Elektronikmodul (mit  $\pi$ -Filter) Teile Nr. 965 358 ersetzt werden.

8.4) Neues Massekabel ● TNr. 965 787, Rohrschelle ● TNr. 851 119 und beide Elektronikmodule wieder mit der Innensechskantschraube ● am Zündspulenträger ● befestigen. Anzugsdrehmoment 5,5 Nm.

■ **ACHTUNG:** Der Schrumpfschlauch ● darf nicht in der Rohrschelle liegen.

8.5) Sk-Schraube ● M6x16 vom Ansaugkrümmer abschrauben und das andere Ende der neuen Masseleitung ● mit den bereits vorhandenen 4 Masseleitungen ● wieder befestigen. Anzugsdrehmoment 10 Nm.

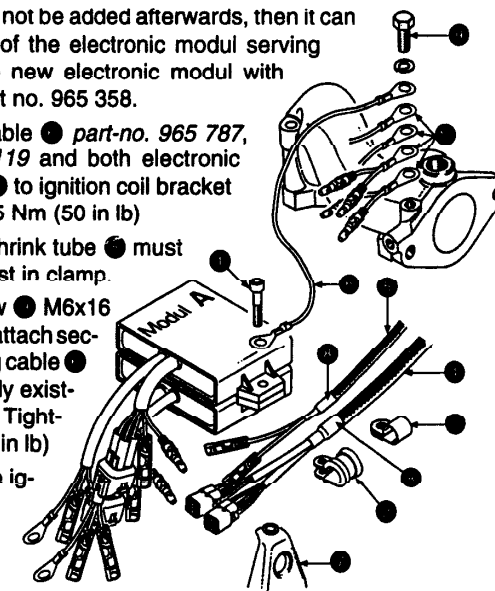
On the current installaion of the ignition unit, troubles could occure in areas with heavy radio transmission. Because of the good result of the respective tests for EMC (electro magnetic compatibility) all the engines affected have to be reworked.

8.1) Remove Allen screw ● M5x25 and the clamp ● with rubberlined inside.

8.2) Slide new clamp ● (without rubberlining) over the cable-assemblies ●, ● so far that the screening braid rests completely in the clamp.

8.3) The shorting cables have to be furnished with screening over the complete length. The sceening to be attached via short connection wires on the Allen screw ● together with grounding cable ●. On the ignition switch side the screening of the shorting cable has to be securely connected to ground too.

If the screening braid can not be added afterwards, then it can be helped by exchange of the electronic modul serving ignition circuit A, for the new electronic modul with integrated screening, part no. 965 358.

8.4) Attach new grounding cable ● part-no. 965 787, clamp ● part-no. 851 119 and both electronic modules by Allenscrew ● to ignition coil bracket ●. Tightening torque 5,5 Nm (50 in lb)

■ **ATTENTION:** The shrink tube ● must not rest in clamp.

8.5) Remove hex. head screw ● M6x16 from intake manifold and attach second end of new grounding cable ● together with the 4 already existing grounding cables ●. Tightening torques 10 Nm (90 in lb)
