**ROTAX.**

3 UL 95-D/E

## Cracks in the carburetor flange, Engine Series Type 912

Possible damage of carburetor flange.

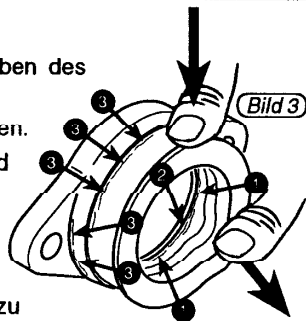
Festgestellt wurden bisher Risse ①, welche an der Innenseite entlang der Stufe ② radial verlaufen und kleinere Risse ③, welche an der Außenseite sichtbar werden.

- Dichtfläche am Vergaserkrümmer reinigen.
- Falls erforderlich, neuen Vergaserstutzen mit Sk-Schraube ⑤ M8x20 samt Scheibe ⑥ montieren.

- ◆ **HINWEIS:** Anzugsdrehmoment von 14 Nm einhalten.
- Vergaser in den Stutzen stecken, ausrichten und Schelle ⑦ mit der Öffnung ④ nach unten drehen.
- Schelle soweit festziehen, bis ein Spalt ④ von 7 mm entsteht.
- Ansaugfilter bzw. Dämpfer nach Angaben des Zellenherstellers befestigen.
- Prüflauf durchführen. Falls erforderlich, sind die Vergaser neu zu synchronisieren.

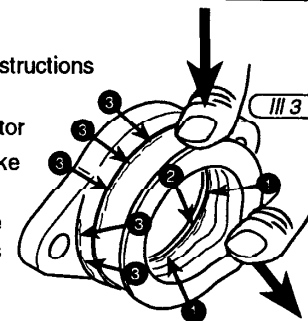
Up to now radial cracks on the inside ①, along the transition ② and smaller cracks ③, visible on the outside, have been detected.

- Clean sealing face on intake manifold.
- if required renew carburetor flange along with hex. head screws ⑤ M8x20 and washer ⑥

- ◆ **NOTE:** keep to tightening torque of 14 Nm (125 in. lb.)
- Put carburetor onto flange, align and position clamp ⑦ with the opening ④ pointing downwards.
- Tighten clamp to a gap of 7 mm (.276 in.) ④ between the lugs.
- Attach intake filter or intake silencer according to aircraft builder.
- Conduct testrun. If required synchronize carbs anew.
