Banjo Bolt, Rotax 912 Serie

Banjo bolt at fuel connection on BING CD-Carburetor type 64/32/391 and type 64/32/392.

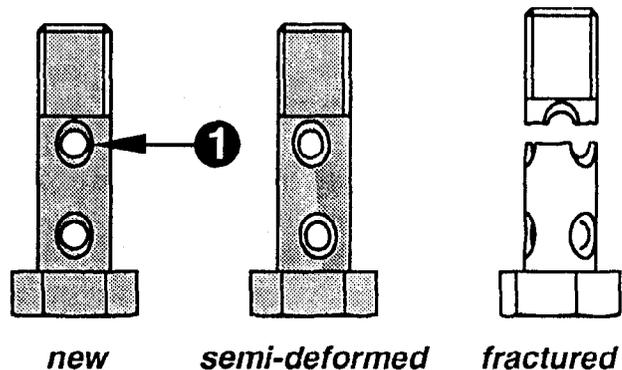
Experience shows that the banjo bolt M8 will deform beyond yield strength by excessive tightening (non-observance of specified tightening torque), possibly leading to the fracture at the cross bores ①.

- formation at hairline cracks around cross bores or at fracture of banjo bolt
- deformation by stress, apparent by an oval hole pattern of the cross bore

◆ NOTE: Don't be deceived by the oval countersinking of the cross bores.

At suspicion of damage, renew the banjo bolt 940 872 on each carburetor.

Check faces of the 9 mm long spacer and of hose nipple as well as contact face on carburetor. Inspect tapping in carburetor. Always renew sealing ring between hose nipple and banjo bolt.

▲ WARNING! Meet the specified tightening torque of 10 Nm (90 in lb) without fail.

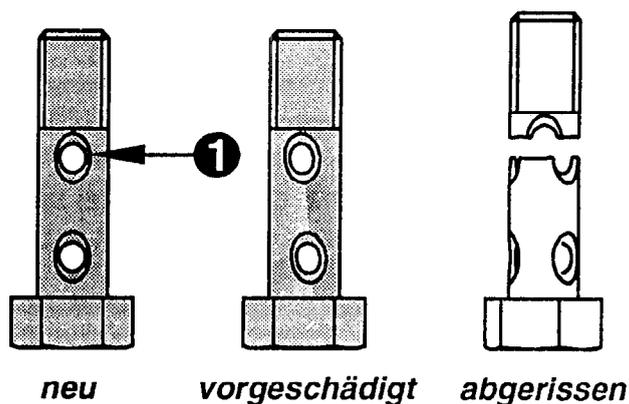
Auf Grund der Erfahrung hat sich gezeigt, daß die Hohlschraube M8 durch übermäßiges Festziehen (= Nichteinhaltung des angegebenen Anzugsdrehmomentes) über die Streckgrenze deformiert wird. Dadurch kann die Hohlschraube im Bereich der Durchgangsbohrungen ❶ abreißen.

- Haarrißbildung im Lochbereich bzw. Abriß der Hohlschraube.
- Deformierung durch Dehnung, sichtbar durch ovales Lochbild bei der Querbohrung.

◆ HINWEIS: Nicht durch die ovale Ansenkung täuschen lassen

Bei Verdacht 1x 940 872 Hohlschraube M8x1 pro Vergaser erneuern.

Auflageflächen der 9 mm hohen Distanzhülse und des Ringschlauchnippels sowie Kontaktfläche am Vergaser kontrollieren. Sichtkontrolle des Gewindes im Vergaser. Neuen Dichtring zwischen Ringschlauchnippel und Hohlschraube verwenden.

▲ WICHTIG! Unbedingt Anzugsdrehmoment von 10 Nm einhalten.
