**ROTAX.**

# SERVICE INFORMATION

2 UL 96-D/E

## Rectifier regulator, ROTAX Series 912

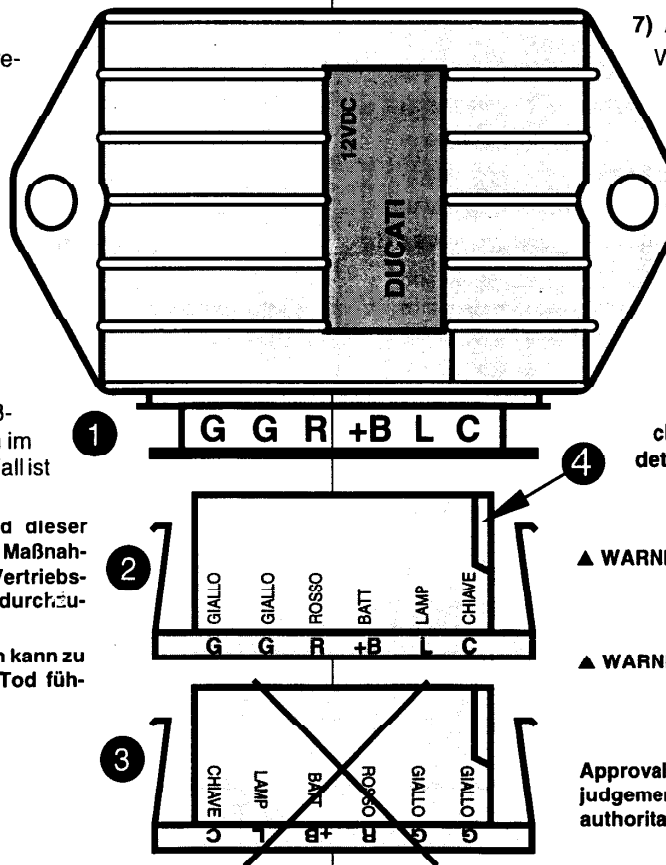
Die Beschriftung am Reglergleichrichter ① korrespondiert mit der des Steckergehäuses ②.

Das Steckergehäuse ③ zeigt die falsch angebrachte Beschriftung. Diese Steckergehäuse sind durch richtige Steckergehäuse ② zu ersetzen.

◆ **HINWEIS:** Das Steckergehäuse ist unsymmetrisch und kann nur in einer Position in den Reglergleichrichter gesteckt werden. Siehe ④.

Verification of the connector housing as per the following drawing. The marking on the rectifier regulator ① is corresponding with the one on the connector housing ②.

The connector housing ③ is with wrongly placed marking. These housings have to be exchanged for the connector housing ②.

◆ **NOTE:** The connector housing is asymmetrical and can be plugged into rectifier-regulator in one position only. See ④.

Reglergleichrichter, welche in der falschen Anschlußbelegung betrieben wurden, können einen Schaden im Schaltkreis der Ladekontrolle aufweisen. In diesem Fall ist der Reglergleichrichter zu erneuern.

A rectifier-regulator which was operating wrongly connected could have resulted in a damage of the charge control circuit. Renew rectifier-regulator at detection of damage.
